VILLA MEDICEA LA MAGIA – QUARRATA (PT)
RESTAURO DELLA FACCIATA ESTERNA NORD-OVEST

Relazione Tecnica

Interventi locali di rinforzo del paramento murario

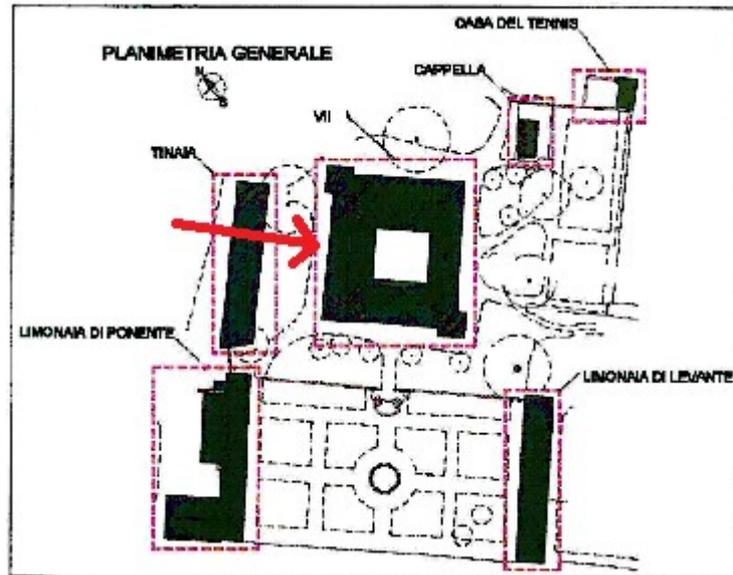
Pianta edificio

Si riporta una pianta dell'edificio in esame con indicazione della parete su cui si va ad intervenire.

La porzione dell'edificio su cui si interviene
