# Città di Quarrata

# SERVIZIO LAVORI PUBBLICI

# PROGETTO DEFINITIVO-ESECUTIVO

Lavori di restauro della facciata esterna nord-ovest di Villa La Magia a Quarrata

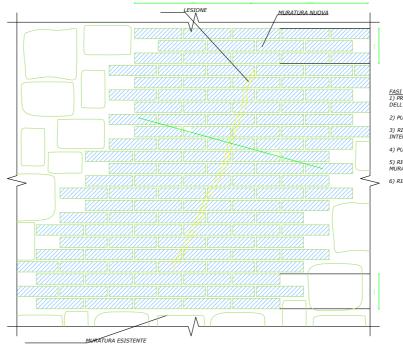
### INTERVENTO 5 - INTERVENTO DI CUCI-SCUCI SCALA 1:10

FASI DI REALIZZAZIONE:

1) PREPARAZIONE DEL SUPPORTO MED 3) RIMOZIONE DELLA MURATURA E DELLA MALTA DELLA PORZIONE INTERESSATA DALLA LESIONE 4) PUI ITURA DELLA PARTE INTERESSATA DALL'INTERVENT

5) RICOSTRUZIONE DELLA PORZIONE DI PARETE RIMOSSA CO MURATURA IN MATTONI PIENI DI NUOVA REALIZZAZIONE
